## Комплексная реставрация картины Николо ди Пьетро «Мадонна с донатором и ангелами. Оплакивание» из собрания ГМИИ имени А. С. Пушкина

210 Скутте М. А. Комплексная реставрация картины Николо ди Пьетро «Мадонна с донатором и ангелами. Оплакивание» из собрания ГМИИ имени А. С. Пушкина/ Сохранение культурного наследия. Исследования и реставрация = Preservation of Cultural Heritage. Research and Restoration : Мат-лы II Междунар. конф. в рамках V Международного культурного форума, СПб. 1–3 декабря 2016 г. / Сост. Ю. Г. Бобров. СПб. : Институт имени И. Е. Репина, 2018. С. 205–215

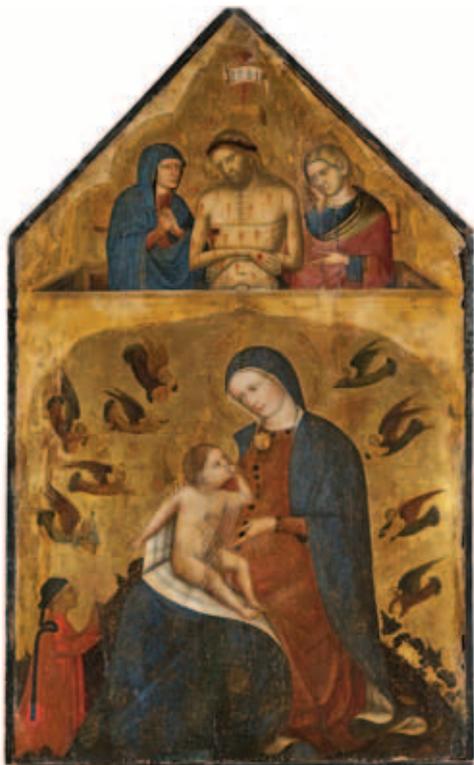
1. Николо ди Пьетро. Мадонна с донатором и ангелами. Оплакивание. Начало XV в. До реставрации

предшествующих реставраций. Очевидно, деревянная основа была опилена по нижнему торцу: изображения края мафория Мадонны и ее ступней отсутствуют, также усечено изображение птицы в правой нижней части. Доска имела многочисленные трещины, разрывы и деформации. Боковые стороны и торцы были закрыты деревянными обкладками, прибитыми к подрамнику. Несколько небольших фрагментов авторской древесины оторвались от доски вследствие ее усушки и удерживались только на склейке с обкладками. Наиболее глубокие вогнутые части картины были заполнены

толстым слоем поновительского грунта, который местами расслаивался и осыпался. По краям картины также просматривались многочисленные разновременные перемастиковки, выполненные из различных материалов – гипса, мела, алебаstra, воска. Авторский живописный слой перекрывался множественными частичными прописями и более поздней реставрационной ретушью. Золоченый фон и орнамент на одеждах также многократно «правился» – крупные утраты золота на фоне перезолочены, потертости ассиста на одеждах подправлены бронзянкой и твореным

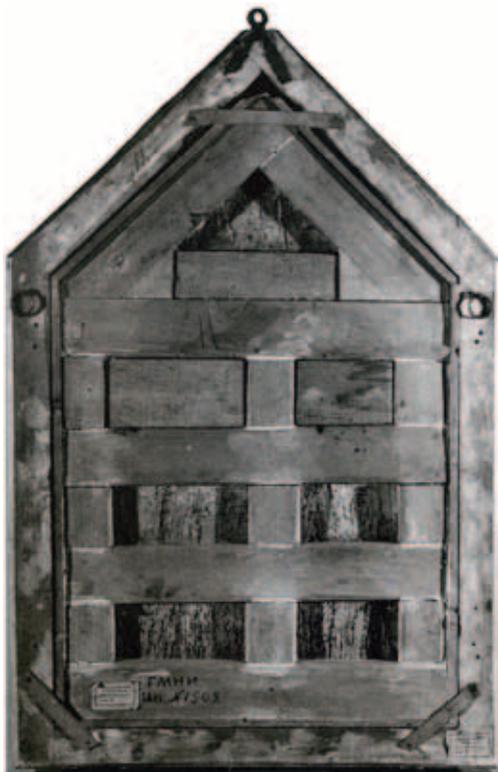
2. Обратная сторона картины «Мадонна с донатором и ангелами». До реставрации

Утонченная авторская тополиная доска была смонтирована на грубый подрамник из сосны. Сама конструкция подрамника выполнена из двух видов древесины: первоначально он имел четыре горизонтальные планки, две диагональные в тимпане и девять коротких вертикальных. Древесина этих планок гладкая, тщательно выструганная, фаски сняты. Все планки были приклеены к авторской доске на крепкий столярный клей, в том числе и горизонтальные, имевшие перпендикулярное направление структуры относительно долевых волокон авторской основы. Образовавшиеся позднее зазоры между брусками были заполнены грунтовкой. Промежутки между вертикальными и горизонтальными планками в верхней части щита закрыты еще пятью брусками из грубой необработанной сосны – эти фрагменты, очевидно, были добавлены позднее, когда основа начала деформироваться под действием жесткой конструкции. Тогда же был вклеен фрагмент плотной ткани.

С лицевой стороны на изображении фигуры Иоанна отчетливо визуализировалась выпуклая деформация прямоугольной формы, возникшая вследствие давления вклеенного с тыльной стороны горизонтального бруска. Образовавшийся позднее перепад плоскостей был загрунтован и ретуширован.

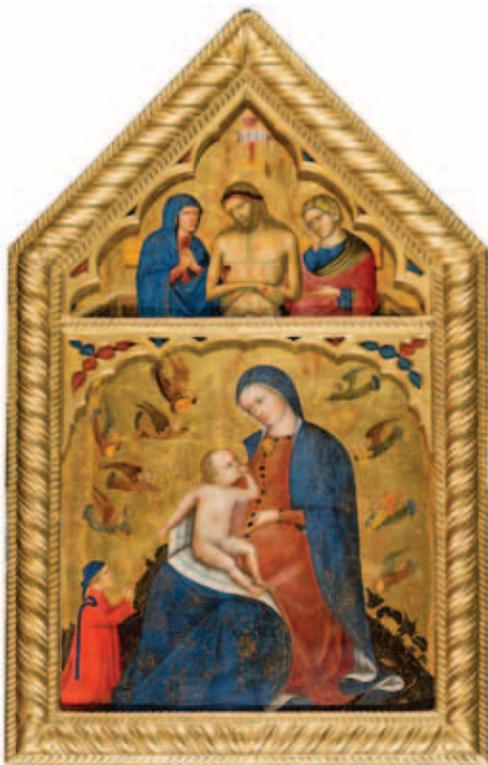
3. Николо ди Пьетро. Мадонна с донатором и ангелами. Оплакивание. После реставрации

Затем картину покрыли слоем реставрационного лака и произвели живописное восполнение утрат и потертостей красочного слоя акварелью и реставрационными лаками *Maimeri*. Тонирование утрат выполнено пуантелью и выдержано в более светлой тональности, чем авторская живопись, что позволяет специалисту отличить руку реставратора от оригинала. Обширный утраченный фрагмент голубого мафория тонирован условно, без воссоздания орнамента. Некоторые локальные утраты золочения на фоне (в пределах нового реставрационного грунта) восстановлены сусальным золотом.

ный вид. Отдельные фрагменты композиции, искаженные грубыми поновлениями, обрели совершенно другой вид. Так, после удаления слоев записей на личном Младенца открылось сохранное авторское изображение с высокой линией лба и иным расположением и моделировкой ушка..

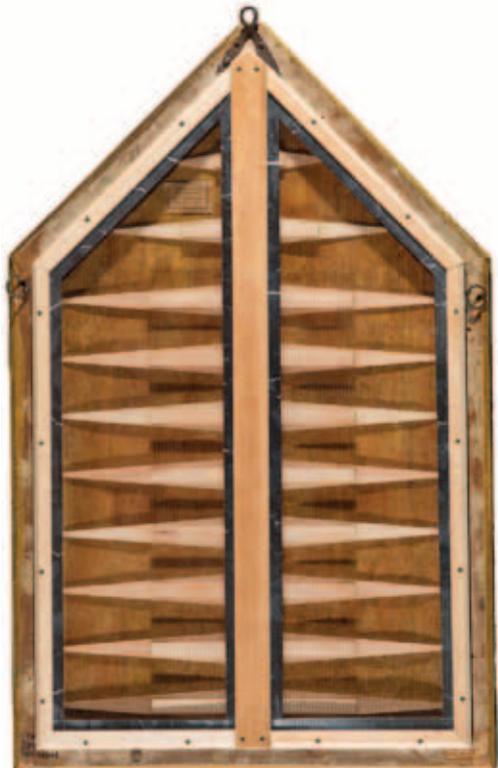
4. Обратная сторона картины «Мадонна с донатором и ангелами». После реставрации

Для нашего экспоната была предложена довольно простая и безопасная гибкая поддерживающая система, разработанная в Англии и нашедшая широкое применение в европейских музеях. Основным достоинством данной конструкции является то, что она не требует непосредственного внедрения в структуру авторской доски, врезания или же приклеивания отдельных элементов. Сама конструкция представляет собой систему горизонтальных реек,

прикрепленных к основному вертикальному бруску, который в свою очередь монтируется непосредственно к раме. Толщина и ширина реек рассчитана таким образом, чтобы давление на различные участки панели было распределено с учетом имеющихся деформаций и потенциально возможных движений доски в случае перепадов температуры и влажности. Иными словами, доска мягко зафиксирована в относительно ровном положении, но при этом не создается излишнее напряжение в структуре древесины, то есть основа сохраняет возможность реагировать на колебания влажности без ущерба для структурной целостности.

После окончания реставрационных работ картина помещена в раму и закреплена внутри при помощи этой легкой конструкции. Система реек мягко фиксирует панель в относительно ровном положении, не создавая излишнего напряжения в структуре древесины.

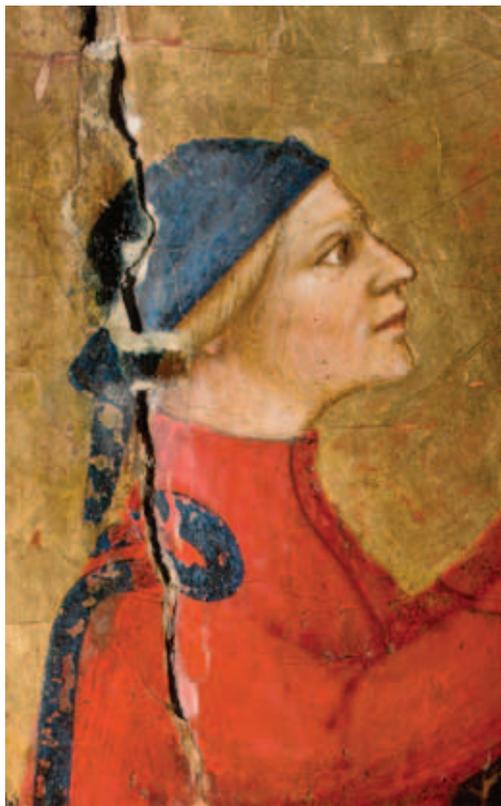
5. Фрагмент картины «Мадонна с донатором и ангелами» в процессе реставрации: контрольный участок с поздними перегрунтовками и записями, перекрывающими деформации доски

После удаления плотных перегрунтовок, широко заходящих на первоначальную живопись, выявились скрывавшиеся под ними деформации основы и значительные перепады уровней отдельных участков доски, образовавшиеся во время предшествующей реставрации. Таким образом, толстые слои перегрунтовок использовались для визуального выравнивания плоскости доски. Поновительский грунт перекрывал значительную часть мафория, фигуру Младенца, нижнюю часть позёма и фигуры донатора, изображения ангелов в левой части иконы. Поздний реставрационный грунт был сохранен в пределах утрат авторского.

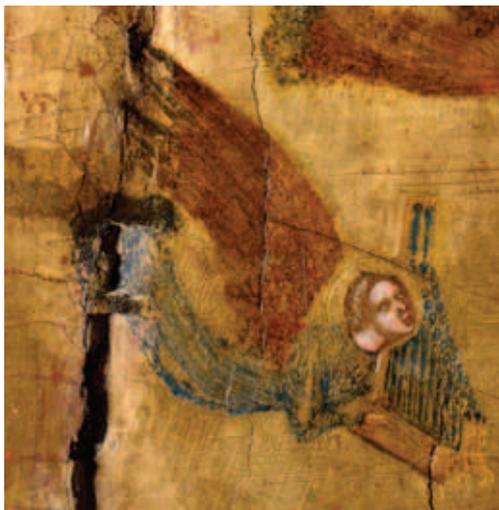
6. Фрагмент картины «Мадонна с донатором и ангелами» в процессе реставрации: контрольный участок с поздними перегрунтовками и записями, перекрывающими деформации доски

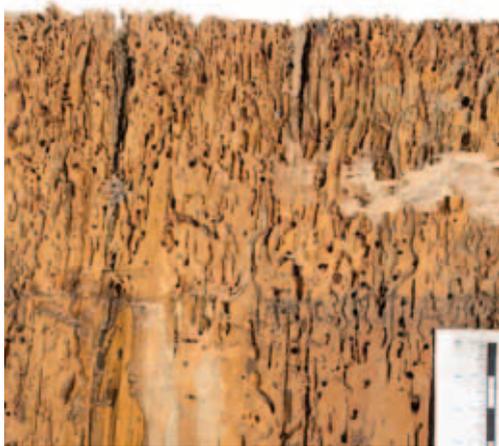
После демонтажа подрамника древесину по степени разрушения можно было квалифицировать как руинированную. В глубине деструктированной древесины обнаружили останки жука-древоточца, разрушительная деятельность которого явилась причиной сильнейшего повреждения доски.

Гораздо более тяжелыми последствиями для картины обернулось непрофессиональное реставрационное вмешательство. Доска была утоньшена радикально, местами до критических 0,2 см. Самая большая толщина доски 1,0 см сохранена

Многочисленные трещины и утраты древесины были заполнены крепким клеем, грунтом из алебастра и гипса, а также деревянными вставками из оригинальной древесины; некоторые вставки были наспех клеены на жидкий гипс. На поверхности доски наблюдались механические повреждения от инструмента (скобеля) – глубокие «зарезы», местами обнажившие авторский грунт. После удаления клееного фрагмента холстины обнаружился подвижный расщеп и обнаженный авторский грунт на истонченном до предела участке древесины.

7. Фрагмент оборотной стороны картины «Мадонна с донатором и ангелами» после удаления прежнего подрамника

Сразу же после демонтажа подрамника доска была зафиксирована и началась кропотливая работа по зачистке древесины от излишков столярного клея, вызывавшего сильное напряжение на поверхности доски. Весь клей удалялся после предварительного размягчения 5%-ным водным раствором метилцеллюлозы. Из глубины вылетных отверстий клей удалялся за несколько приемов. Учитывая масштаб повреждения древесины жуком-древоточцем, данный трудоемкий процесс занял довольно длительный промежуток времени. Деструктированная древесина была укреплена раствором *Plexigum PQ 611* в *Shellsol T<sup>3</sup>*. В места крупных утрат древесины и в широкие трещины клеены врезки из выдержанного тополя, использован 15%-ный рыбий клей. Более мелкие утраты древесины, трещины и «вылетные» отверстия заполнены доделочной массой *Liberon* на основе натуральных опилок.

Для устранения перепадов плоскости доски («ступенек») стыковочные швы на соответствующих участках необходимо было расширить и частично удалить поновительский грунт со стороны живописи. Затем доска была помещена под станиной на поперечно установленные бруски и зафиксирована с использованием горизонтальных брусковых зажимов. После этого поверхность доски постепенно выводилась в один уровень методом локального встречного давления, оказываемого гибкими деревянными палочками диаметром около 0,8 см. Использование тонких березовых палочек позволяет плавно воздействовать на небольшие участки поверхности, контролировать и корректировать силу и область давления. После исправления перепадов плоскостей швы были склеены 15%-ным рыбьим клеем с опилками. Необходимо отметить, что во время проведения перечисленных работ с деревянной основой в помещении строго поддерживался температурно-влажностный режим, показатель влажности не опускался ниже 55%. Для минимизации движения воздушных потоков была сооружена конструкция из большеразмерной целлофановой пленки, под которой картина выдерживалась во вне рабочее время.
