Домовая церковь Святителя Николая Чудотворца в Мариинском дворце. К истории воссоздания утраченной росписи

Иванов А. Л. Домовая церковь Святителя Николая Чудотворца в Мариинском дворце.
86 К истории воссоздания утраченной росписи // Сохранение культурного наследия. Исследования и реставрация = Preservation of Cultural Heritage. Research and Restoration : Мат-лы II Междунар. конф. в рамках V Международного культурного форума, СПб. 1–3 декабря 2016 г. / Сост. Ю. Г. Бобров. СПб. : Институт имени И. Е. Репина, 2018. С. 85–91

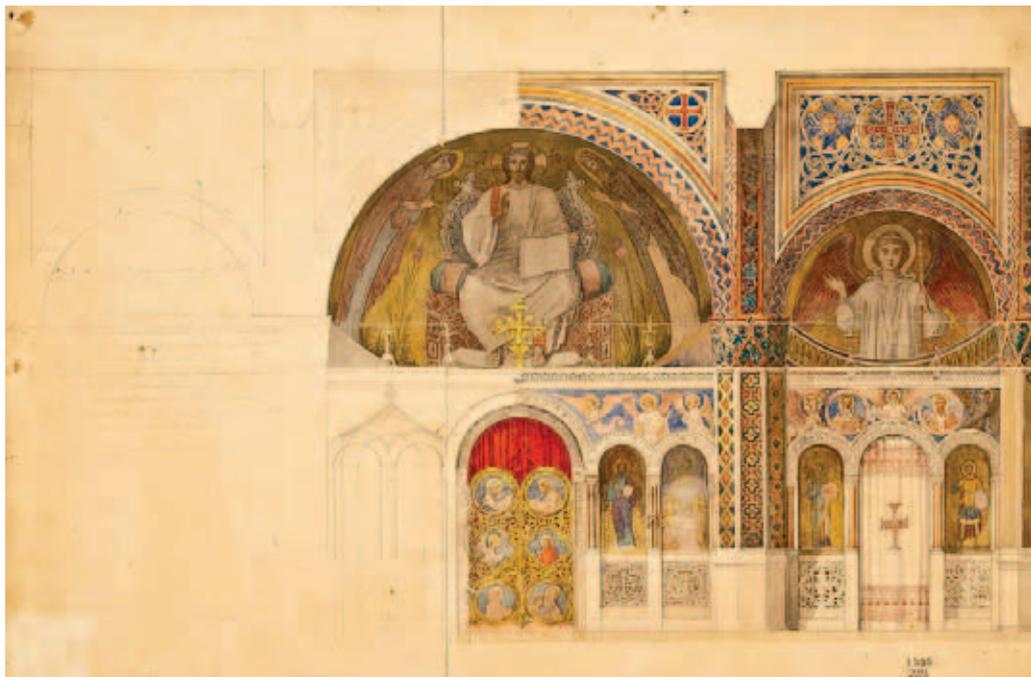
1. Г. Г. Гагарин. Эскиз росписи иконостаса и алтарной части домовая церкви Св. Николая Чудотворца

В центральной конхе располагалась фигура Христа, восседающего на троне, с предстоящими Богородицей и Иоанном Крестителем. В боковых конхах находились изображения архангелов Гавриила и Михаила. В среднем ярусе центральной абсиды на фризе разворачивались сцены с изображением Евхаристии. А в среднем ярусе боковых абсид располагались изображения Отцов Церкви.

Росписями были покрыты и поверхности стенок световых фонарей. На внутренней поверхности граненого барабана центрального светового фонаря располагались изображения святых, соименных хозяевам дворца: святые Владимир, Евгений, Евгения, Екатерина, Елена и Константин, на стенках правого и левого малых фонарей – ангелы и херувимы, в центральном малом фонаре – Святой Дух.

Теперь перед реставраторами стояла задача восстановить пространство конх, а художникам было предложено подготовить проект воссоздания росписей. Эта работа велась мной в 2015 г. совместно с Иваном Воициным. Колорит воссоздаваемой росписи формировался из красок сохранившейся декоративной росписи интерьера и акварельного эскиза Г. Г. Гагарина. Однако даже хороший эскиз всегда предпола-

гает развитие, художник не останавливается в поиске. Имеющаяся в нашем распоряжении дореволюционная черно-белая фотография демонстрировала, что от эскиза к росписи замысел Гагарина претерпел значительные изменения. Кроме того, следовало учитывать, что исходная академическая живопись, сама манера изображения у Гагарина была мягкая по линиям и краскам. Все это вносило определенную специфику в нашу работу.

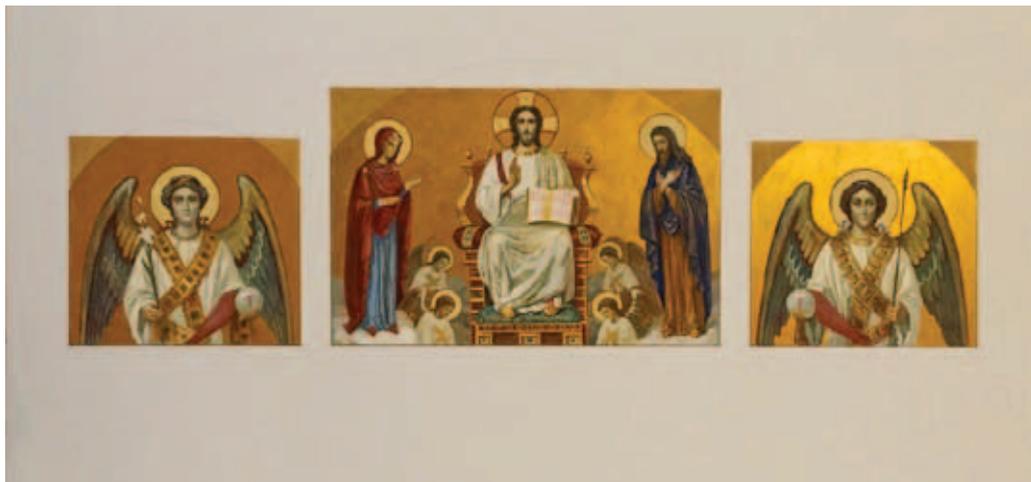
2. Эскиз проекта воссоздания росписи алтарной части

Для центральной абсиды был подготовлен эскиз росписи с Христом на троне с предстоящими Богородицей

и Иоанном Крестителем в окружении ангелов. Для боковых абсид – эскизы с изображениями архангела Гавриила и архангела Михаила. В силу ограниченных сроков выполнения росписи эскизы утверждались на реставрационном совете не в натуральную величину, а меньшего размера (110×80).

первоначально предполагались две пары ангелов, однако когда эскиз уже был готов и утвержден, обнаружилась еще одна старая фотография, из которой становилось очевидно, что с каждой стороны от трона были изображены по три ангела. Это изменение обсудили на реставрационном совете и приняли решение делать именно так, как на исторической фотографии. Для боковых конх исполнены полуфигуры архангелов Михаила и Гавриила.

Колористическое решение эскиза Г. Г. Гагарина также претерпело изменения в нашем окончательном эскизе. Голубые оттенки в одежде Богоматери

получили развитие в глубоком синем цвете плаща Иоанна Крестителя, а красный тон ее плаща – в оранжевых оттенках власяницы.

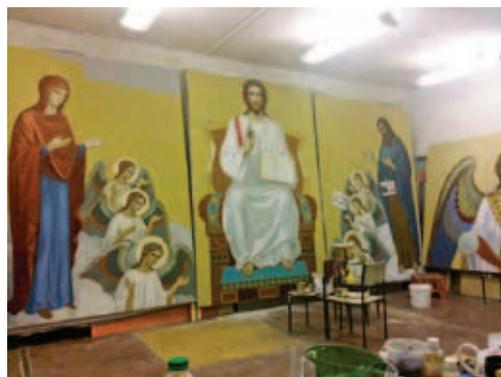
3. Работа в мастерской над воссозданием росписи в алтарной части

Работа велась на пяти холстах форматом 3×2 м. В эскизе Христа на троне

По окончании исполнения росписей в мастерской на подрамниках каждая фигура была вырезана по контуру из своего холста и наклеена на криволинейную поверхность абсиды. Тыльная сторона холста до наклейки на стену обрабатывалась адгезивом *BEVA 371*, чтобы льняной холст при намокании не давал усадку в длину и ширину. На стену холст клеили с применением клея *Beva Gel*, который наносился непосредственно на холст, затем холст прикладывали

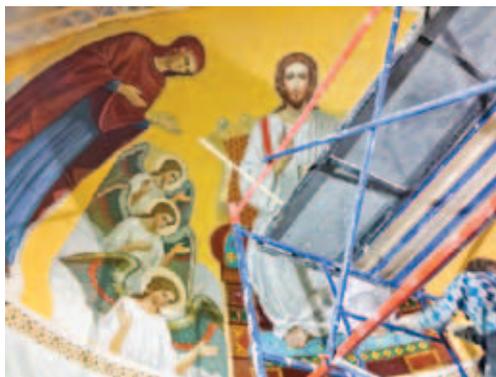
4. Монтаж живописи в центральной конхе

к стене и притирали шпателями, удаляя воздушные пузыри.

После просыхания края холстов в их соединении со стеной тщательно зашпатлевали с применением *Beva Gesso-P*, роспись фигур завершили по месту, а все оставшееся пространство подготовили под роспись фона. Роспись фона выполнялась акриловыми красками с имитацией мозаичного набора из золотой смальты. Этот этап росписи, а также орнаментальное обрамление конх и имитацию мрамора под изображением в абсидах осуществили художники-реставраторы компании ООО НРФ «Мир» И. В. Варзанов, Р. В. Носов, А. М. Кузне-

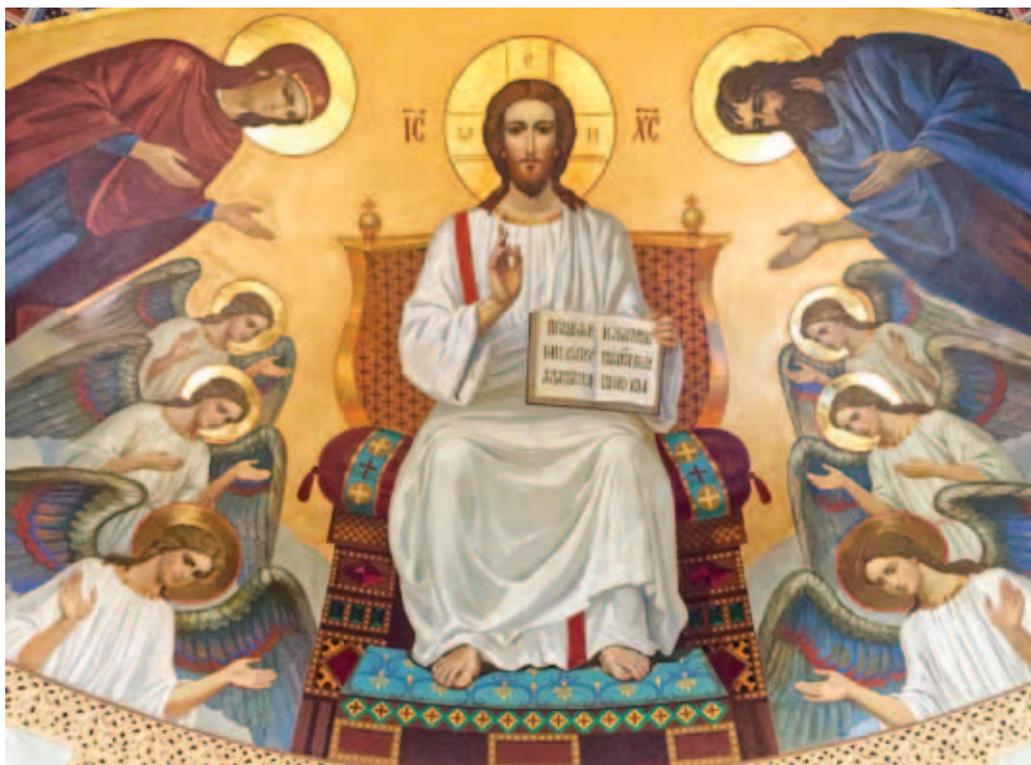
6. Центральная апсида после воссоздания

Церковь во дворце закрыли в 1918 г. Убранство вывезли, иконостас уничтожили. Росписи стен церковного зала сохранились частично, местами были заметно переписаны. В алтарной части переделаны и фактически уничтожены конхи апсид.

В ходе реставрационных работ полностью утраченные конхи центральной и боковых апсид были восстановлены с использованием специальной деревянной конструкции, которая не касается поверхности несущей стены,

что обеспечивает хорошую циркуляцию воздуха и позволяет избежать каких-либо нарушений целостности криволинейной поверхности в связи с возможными движениями самого здания. Эти меры, безусловно, способствуют лучшему сохранению живописного убранства.

цов. По завершении работ нимбы золотили, а вся поверхность покрывалась матовым лаком с УФ-фильтром *UVS matte varnish* фирмы *CPC*. На этом воссоздание росписей в конхах абсиды церкви Святого Николая Чудотворца в Мариинском дворце завершилось.

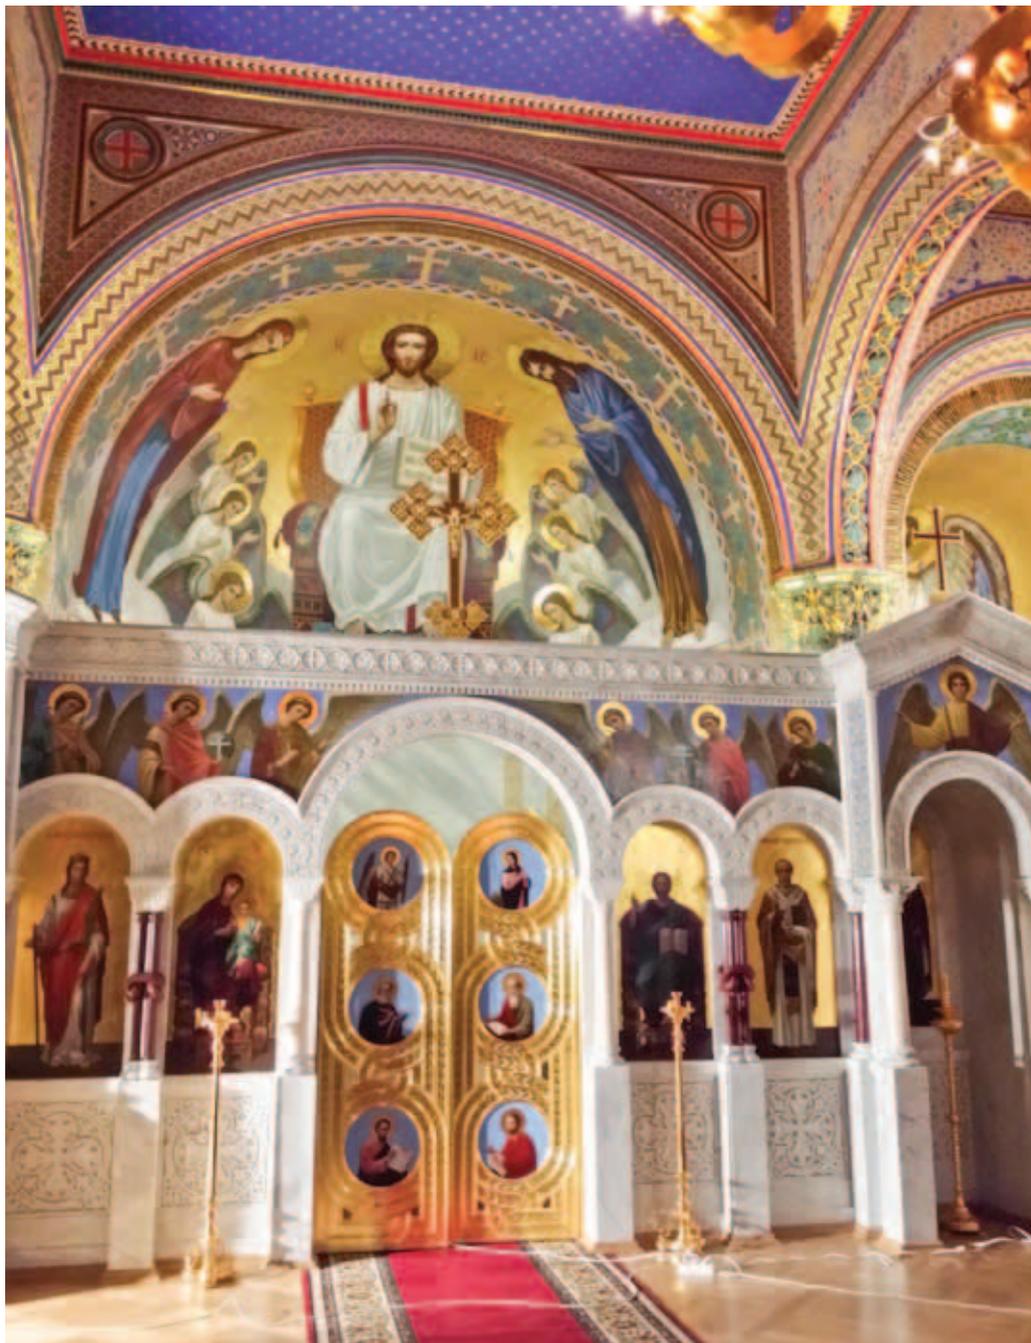
7. Иконостас и центральная конха

Часть интерьера домовая церкви Св. Николая Чудотворца
