А. Е. Белоножкин

## К истории реставрации решетки Казанского собора 1975–1978 годов

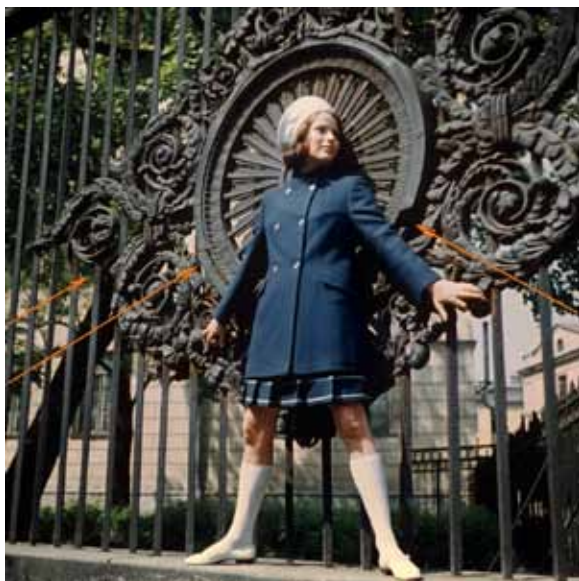
2. Манекенщица Ленинградского дома моделей одежды у решетки Казанского собора («Демонстрация костюма из уплотненной ткани»). Фото П. Федотова. 1968. Фотохроника ТАСС. (Стрелками отмечены утраты и разрушения декора.)

от загромоздивших его построек) [6, с. 91; 12, с. 143]. Поэтому к началу 1970-х гг. техническое состояние решетки оказалось неудовлетворительным: в частности, были утрачены или подверглись частичному разрушению многие элементы чугунного декора [см., например: 37]<sup>6</sup>.

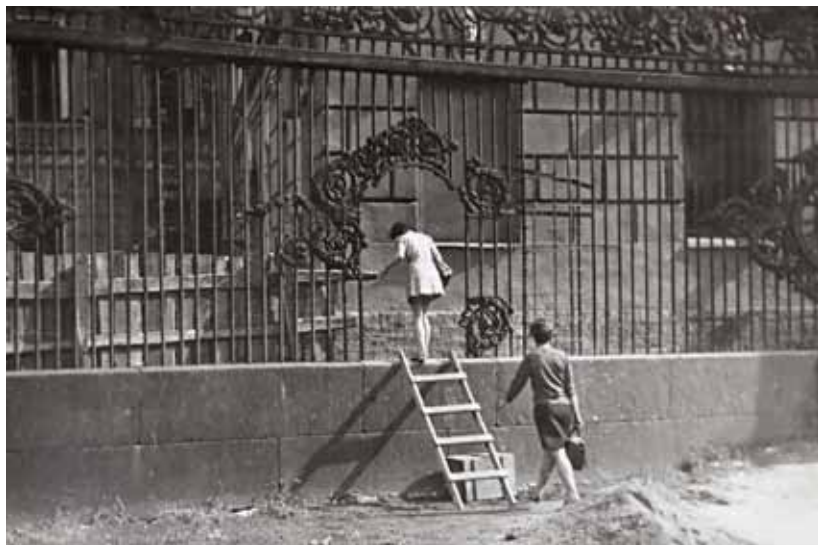
3. Разрушенное 14-е звено  
решетки Казанского собора.  
Фото П. И. Лаздина. 1973.  
Собрание наследников  
А. Н. Воронихиной

Как свидетельствуют эти источники, разрушение решетки началось в январе – феврале 1973 г., когда в связи с постановкой на капитальный ремонт дома № 3 по улице Плеханова (ныне Казанской) были закрыты его ворота и вход на территорию Педагогического института имени А. И. Герцена перенесен на набережную Мойки. Однако студенты предпочитали проходить на территорию по привычке – со стороны улицы Плеханова, пробираясь в институт через пролом в 14-м звене<sup>8</sup> воронихинской решетки по изготовленной кем-то приставной деревянной лесенке.

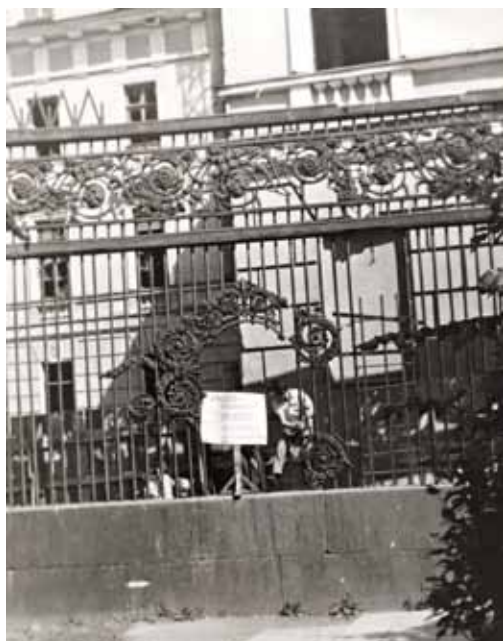
4. Разрушенное 14-е звено  
решетки Казанского собора  
с предупреждающим  
объявлением. Фото  
П. И. Лаздина. 1973.  
Собрание наследников  
А. Н. Воронихиной

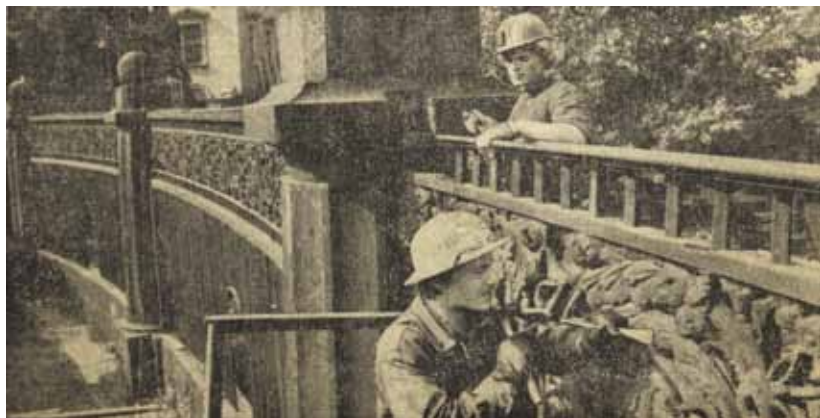
5. Демонтаж решетки Казанского собора. Фото В. Брызгина. 1975. [15]

К ноябрю 1975 г. был практически завершен демонтаж секций ограды. Процесс этот оказался весьма продолжительным, поскольку, как пояснял Л. В. Сизиков, «решетка разбирается на мельчайшие детали» и «система [ее] креплений очень хитрая». Затем «после определения дальнейшей пригодности той или другой части композиции деталь поступала в кузнечный цех, где обрабатывалась до появления чистого чугуна. Потом она поступала в мастерскую, где проходила шпаклевку, защитное покрытие и окончательную отделку» – покрытие суриком и натирание графитом) [15].

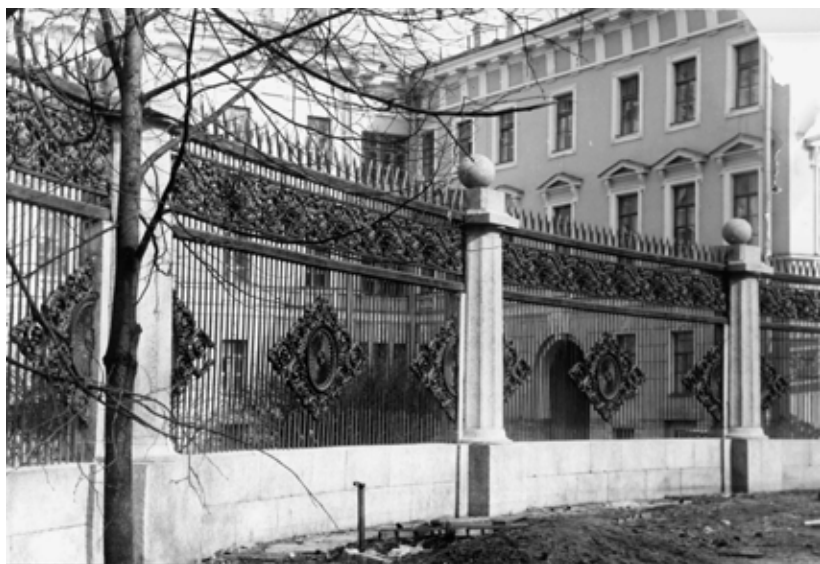
6. Ограда Казанского собора после реставрации 1975–1978 гг.  
Фото конца 1970-х [35]

<sup>19</sup> См. также фотографии: [29; 35]. На основании состояния ограды и прилегающей к ней территории датировка фотографии на [pastvu.com](http://pastvu.com) [35] (ил. 6) изменена с «1985–1990 гг.» на «конец 1970-х гг.». На основании данной фотографии можно предположить, что обновлению (пескоструйной чистке?) подверглись и каменные части ограды.

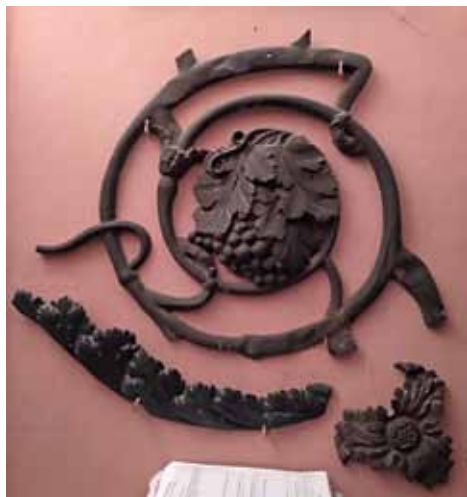
7. Фрагменты подлинной решетки Казанского собора в Собрании наследников А. Н. Воронихиной. Фото А. Е. Белоножкина. 2025

<sup>21</sup> Все исторические фрагменты решетки хранятся в собрании наследников А. Н. Воронихиной. Надписи на этикетках к ним, судя по почерку и технике (черный толстый фломастер), сделаны ее сыном Н. Н. Барановым [34].
